# 保存樹木の指定と解除について

経王寺・イタヤカエデ 指定

日泰寺・イチヨウ 解除(昭和58年3月5日指定 条例第8号)

# 樹木診断カルテ 樹勢診断

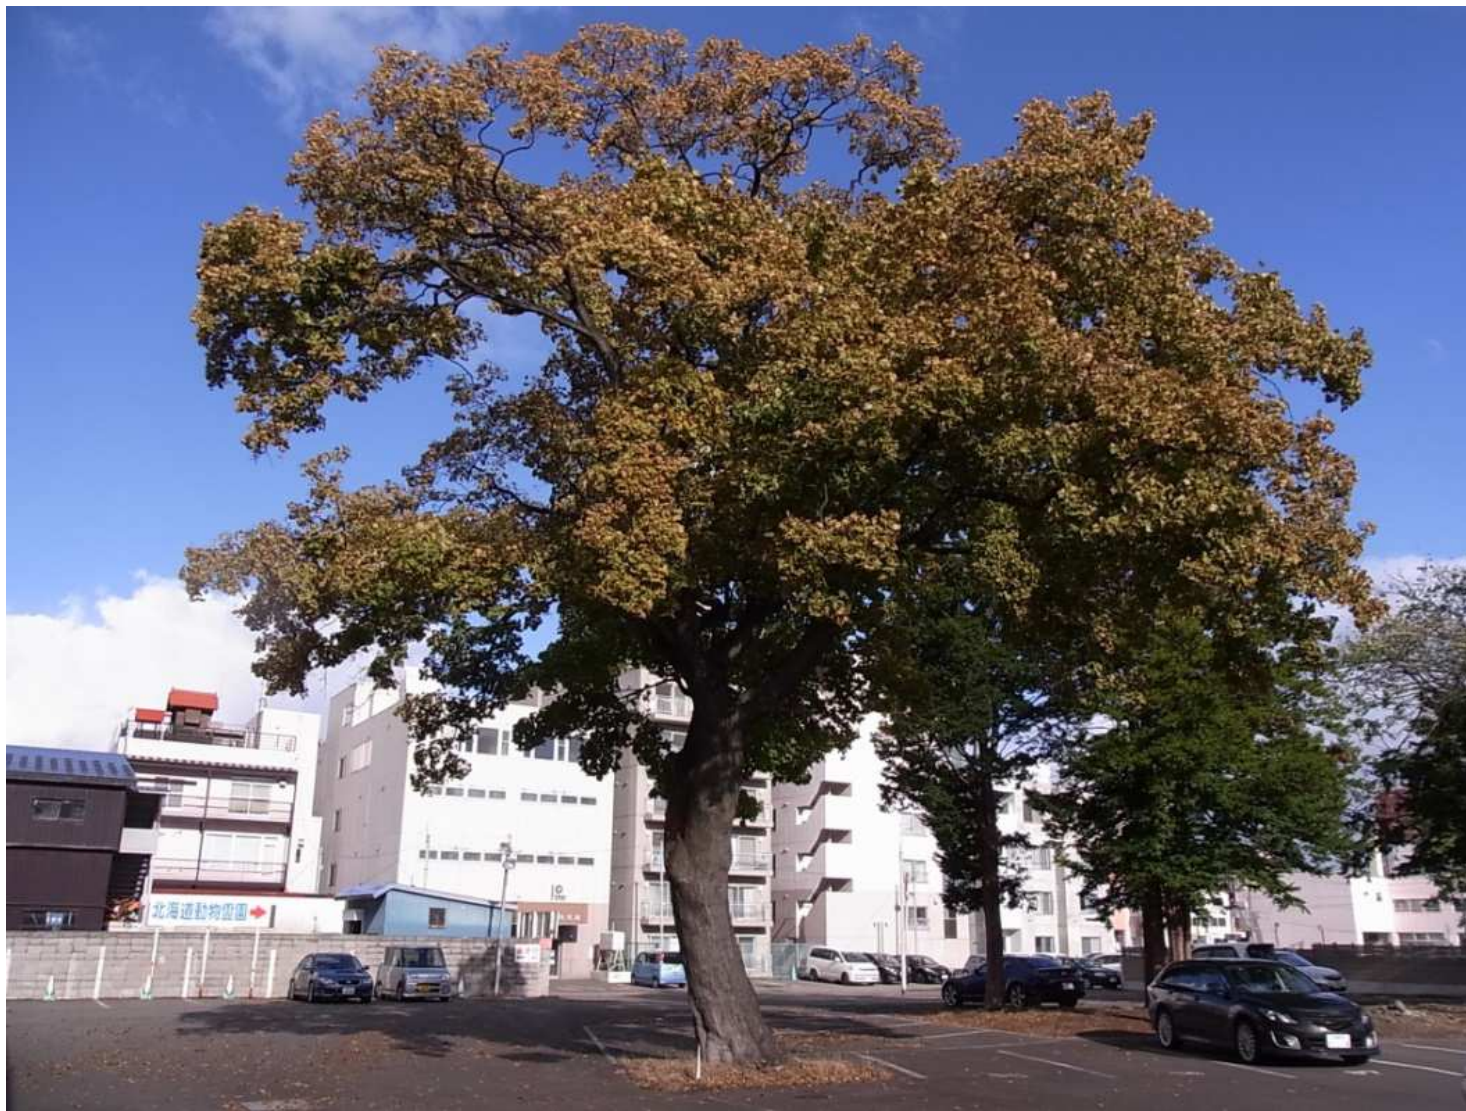
平成27年10月西側から撮影

| 項目 | | 診断結果 / 部位 | | | 根元 | 幹 | 大枝 |
|---|---|---|---|---|---|---|---|
| 所見・<br>その他の症状 | 枝の剪定痕からの枯下がりが見られる。<br>幹腐朽が進行しているが、幹の浅い部分にとどまっている。 | | | | | | |

| 危険度 | <input type="checkbox"/> 1 健全 <input checked="" type="checkbox"/> 2 ほぼ健全 <input type="checkbox"/> 3 要観察 <input type="checkbox"/> 4 やや危険 <input type="checkbox"/> 5 かなり危険 | | | | |
|---|---|--|---|---|--|
| 所見 | 北西側に腐朽が進行しているが、幹の浅い部分にとどまっている。<br>精密診断で心材腐朽が確認されたが、空洞断面が小さく、倒伏等の危険性はほとんどない。 | | | | |

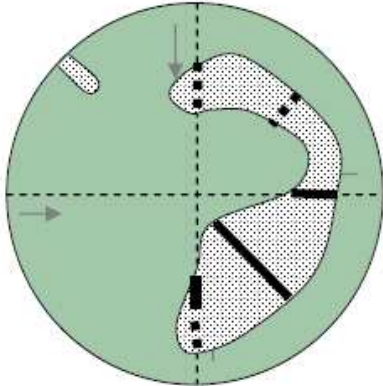
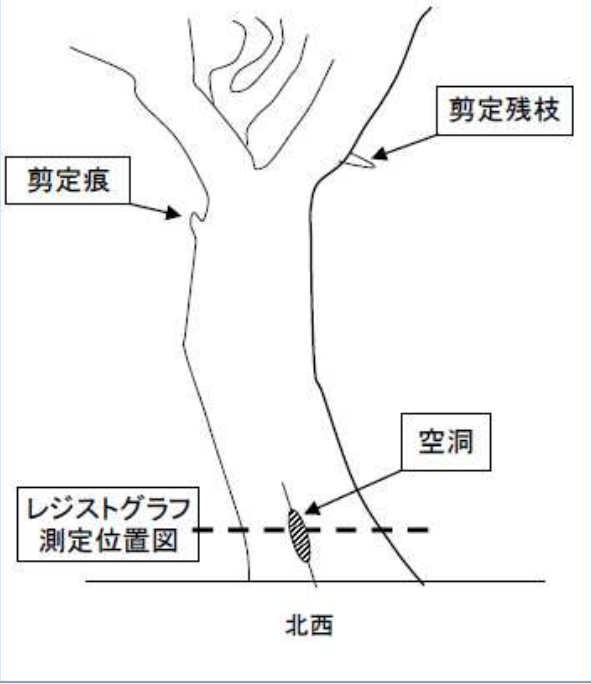
| 精密診断（貫入抵抗測定器用） | | | | | |
|---|---|---|---|---|---|
| 異常部<br>線分比率 | 南北 | 29 | / | 100 | = 29% |
| | 東西 | 9 | / | 88 | = 10% |
| 腐朽<br>空洞率<br>=(4)% | ■ | 0～30% | | | |
| 特記事項 | 腐朽空洞率は4%でほぼ健全である。 | | | | |
| 危険度判定 | <input type="checkbox"/> 1健全 <input checked="" type="checkbox"/> 2ほぼ健全 <input type="checkbox"/> 3要観察 <input type="checkbox"/> 4やや危険 <input type="checkbox"/> 5かなり危険 | | | | |

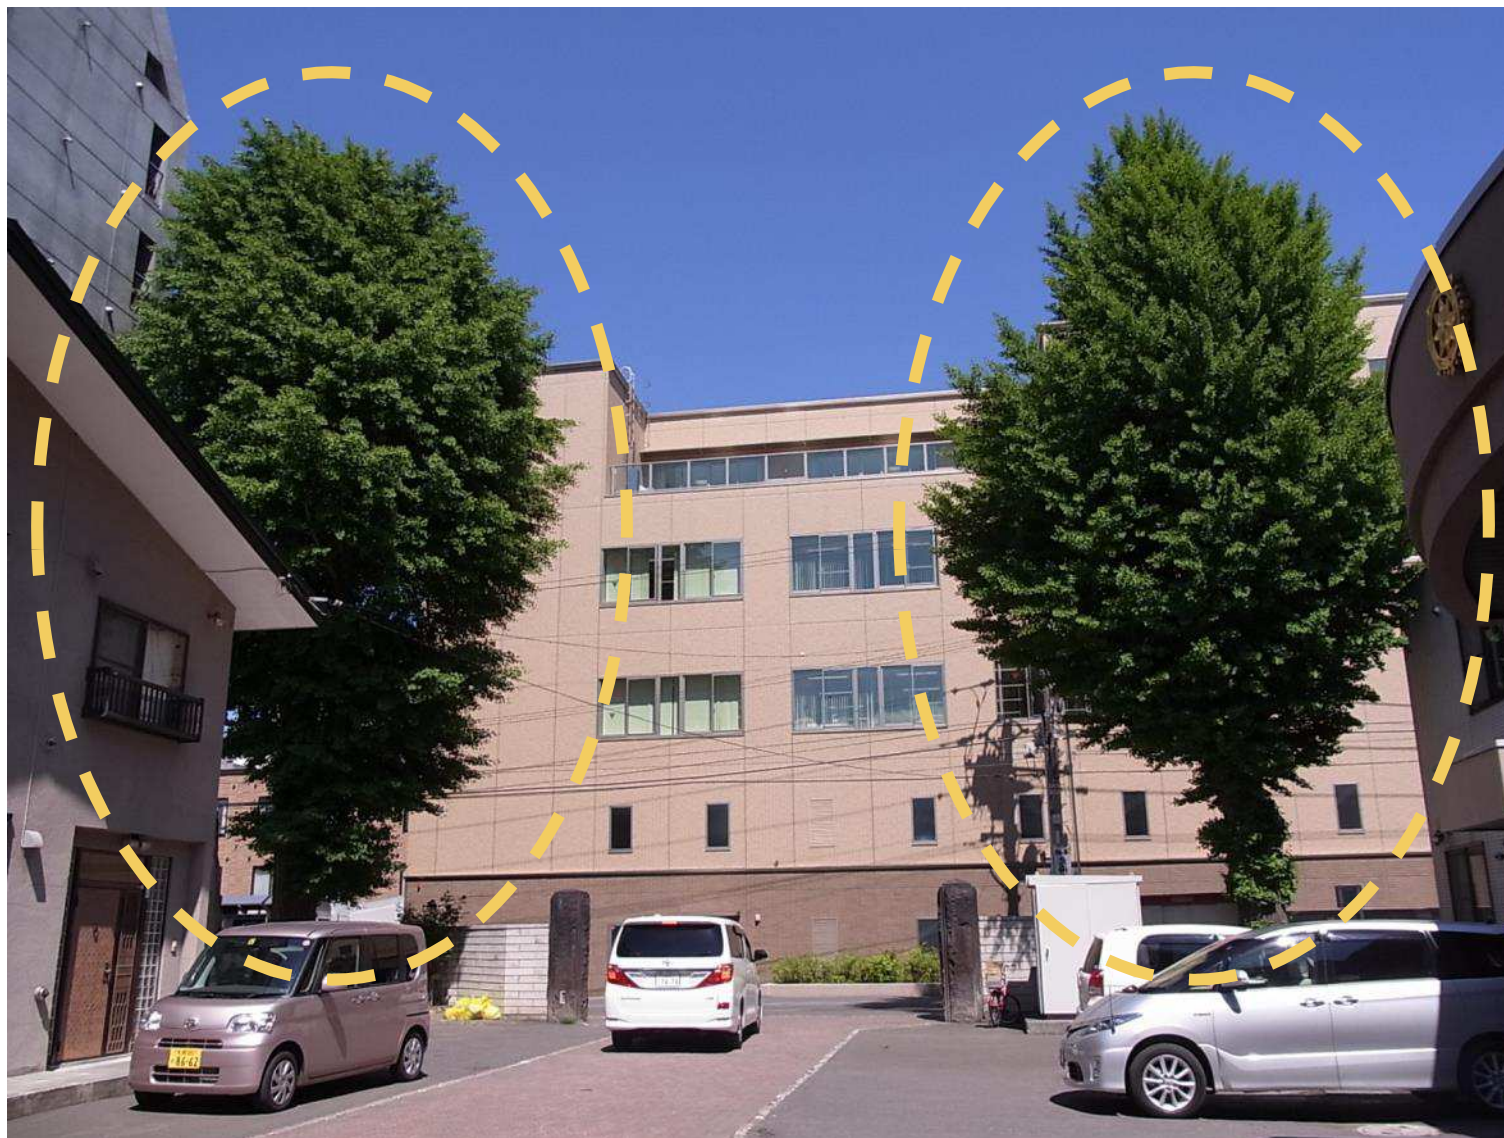
- 伐採前 平成27年6月12日確認時

- 平成27年6月 異常がないことを職員が現地確認
- 平成27年夏 暴風で落枝、人にあたりそうになる
- 平成27年10月 今後の管理は厳しいと判断、伐採
- 平成27年12月 管理謝礼の支払い確認で連絡をした際に、伐採の事後報告を受けた  
保存樹木等解除申出書提出

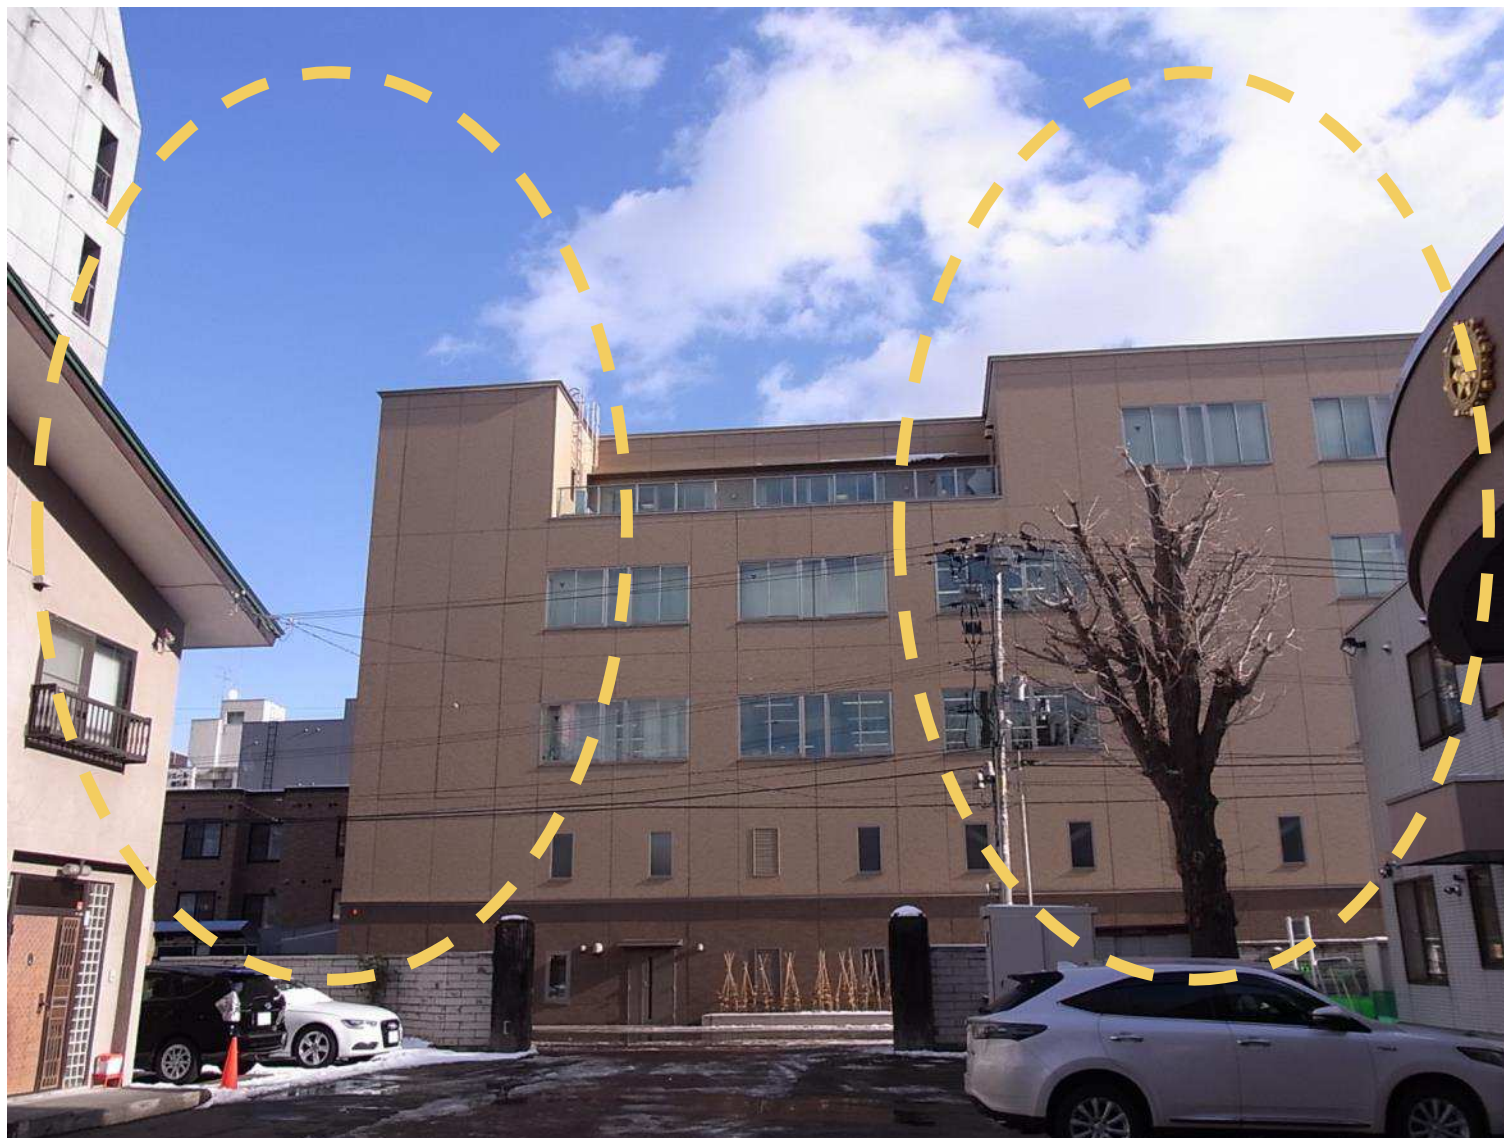
- 伐採後 平成27年12月8日確認時

- 「札幌市緑の保全と創出に関する条例」で指定している2本の保存樹木について、1本を伐採、1本を強剪定したとして、  
所有者から保存樹木等解除申出書が提出された。
- この指定解除にあたって、条例第24条7項、9項により札幌市緑の審議会の意見をうかがうものである。
