# 長尺ボーリングの進捗状況(渡島トンネル)

# 磐石トンネルの全貫通（令和6年11月5日）

# 羊蹄トンネル(有島)の岩塊撤去状況

# 渡島トンネルにおける遅延の状況

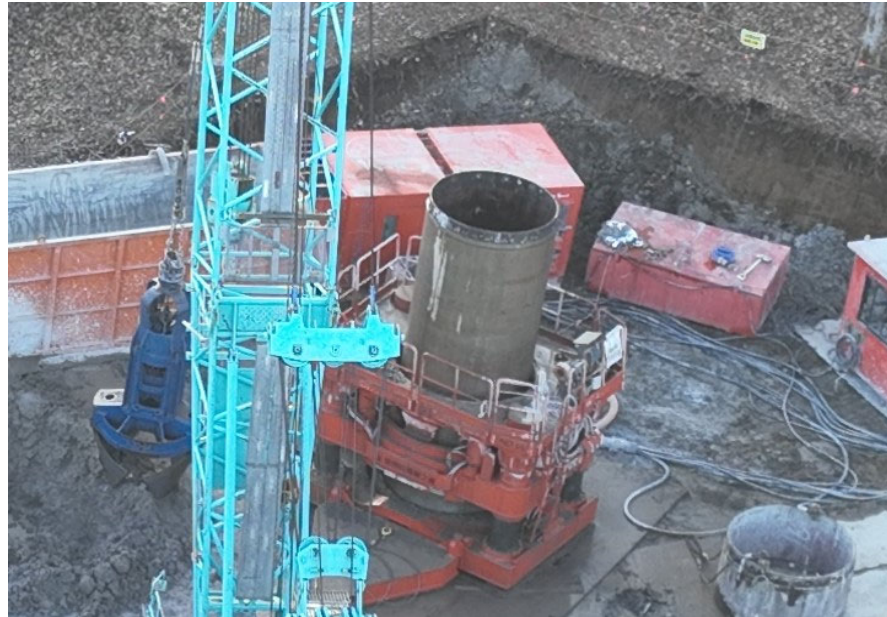
羊蹄トンネル(有島)  
マシン停止位置付近地上部岩塊撤去状況

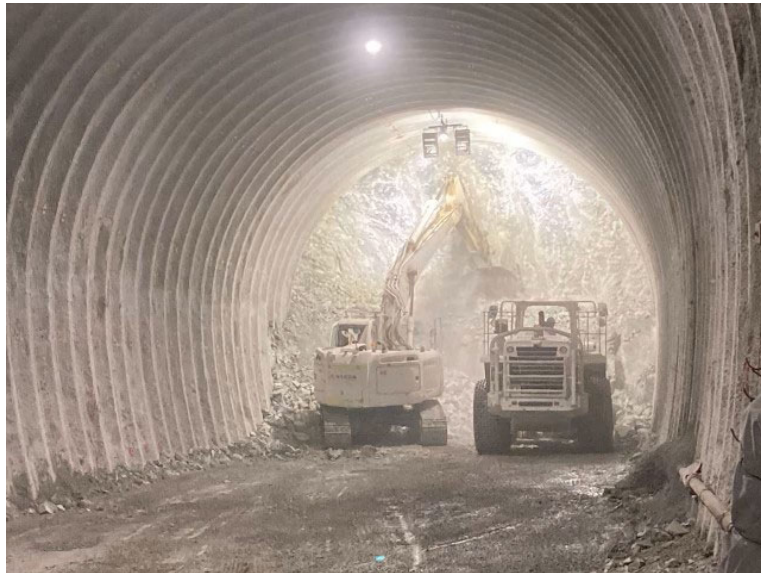
渡島トンネル(南鶉)  
トンネル掘削状況

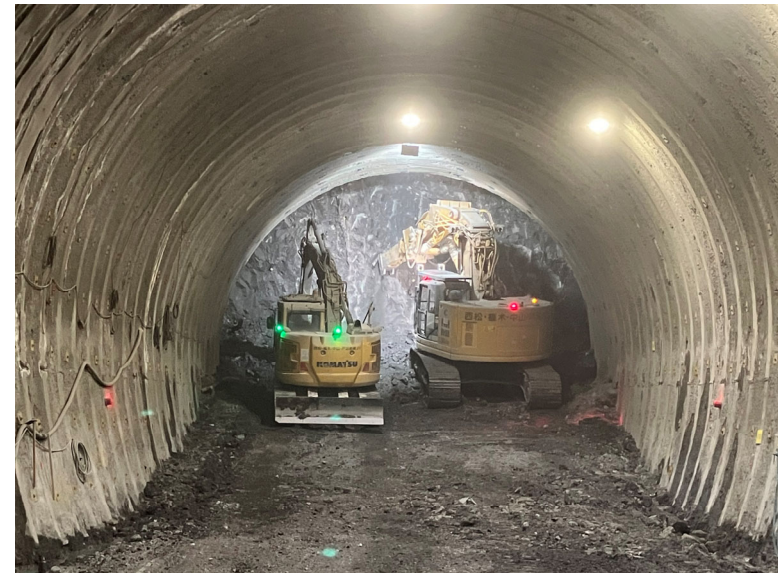
渡島トンネル(台場山)  
トンネル掘削状況

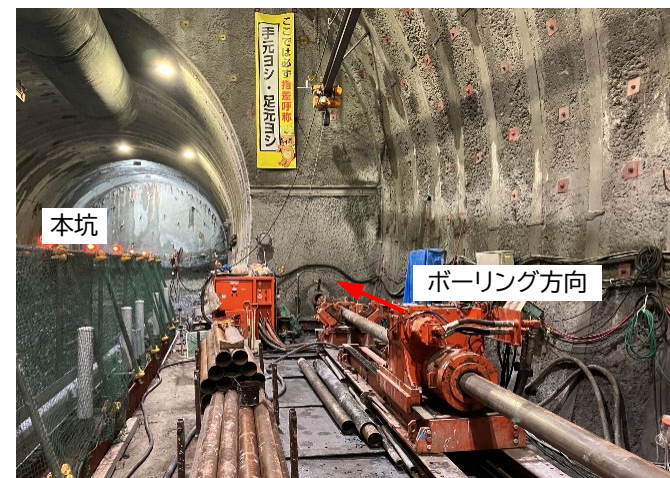
- 地質不良が続いている渡島トンネル台場山工区、南鶉工区において、前方の地質状況を早期に把握するため、長尺ボーリングを実施。
- ボーリング調査は、約500mを目標としていたが、台場山工区は約301m、南鶉工区は約183mで削孔停止。
- 採取したボーリングコアの様子からは、現時点では現状の厳しい地質が好転する兆候は見られない。

台場山工区ボーリング削孔状況

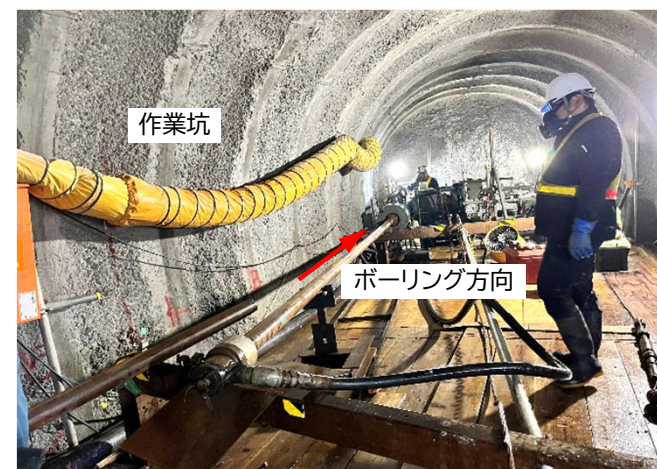
南鶉工区ボーリング削孔状況

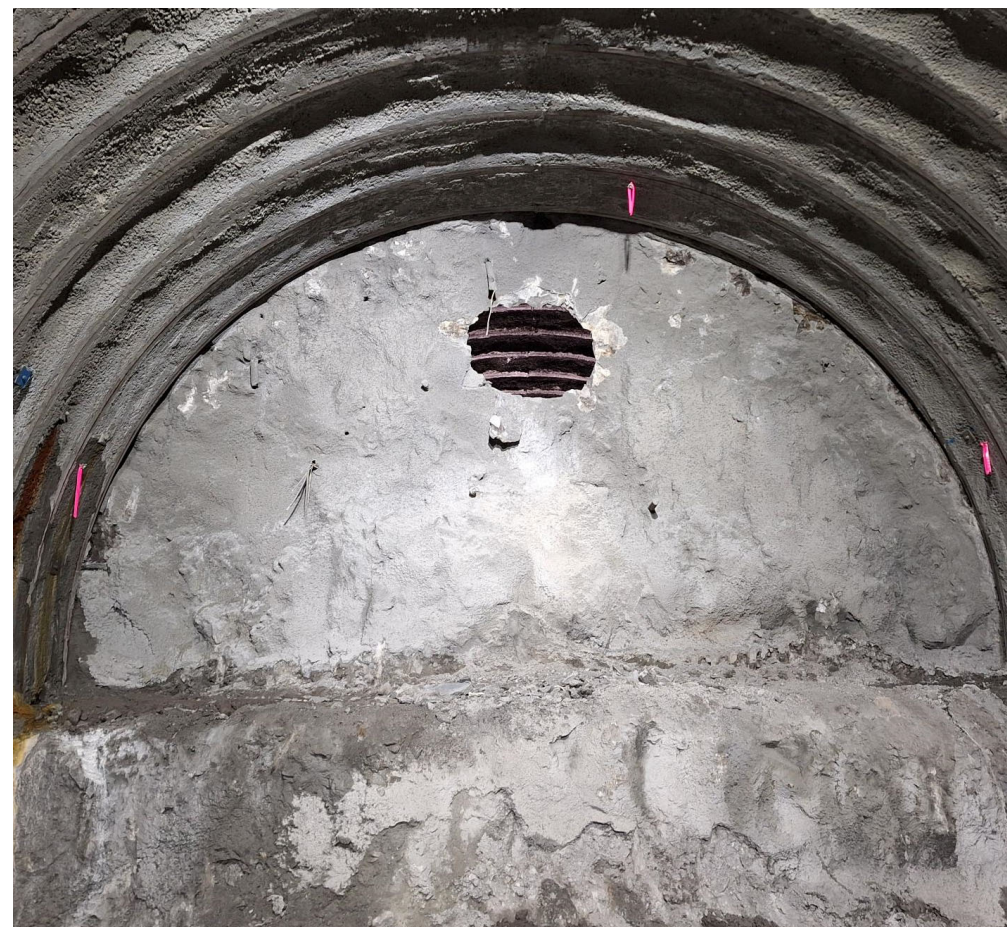
- ・八雲町内の磐石トンネル（全長6,710m）は、3工区（二股工区、北工区、祭礼工区）に分割して施工している。
- ・北工区で最初に工事着手した平成29年10月から約7年1カ月を経て、令和6年11月5日に北工区の掘削が祭礼工区に到達し、磐石トンネル全体が貫通した。
- ・北海道新幹線の17本のトンネルのうち9本目の貫通である。
- ・引き続きトンネルを保護するコンクリートの施工や車両が走行する路盤コンクリートの施工を進めていく予定。

貫通点の状況

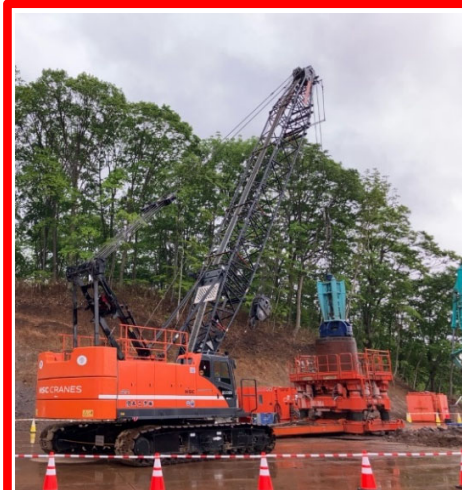
岩塊撤去状況

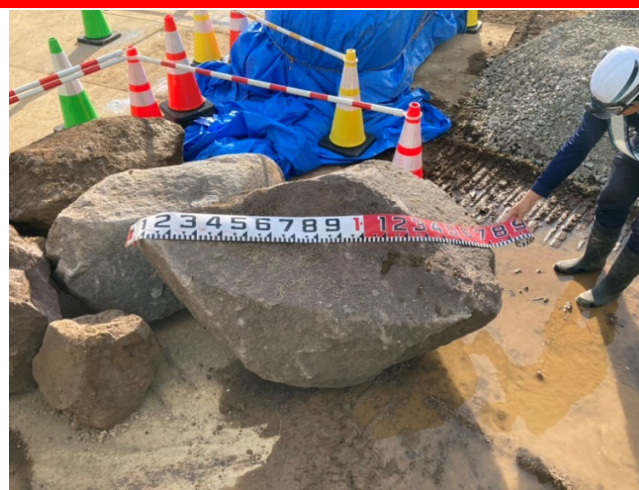
撤去された岩塊

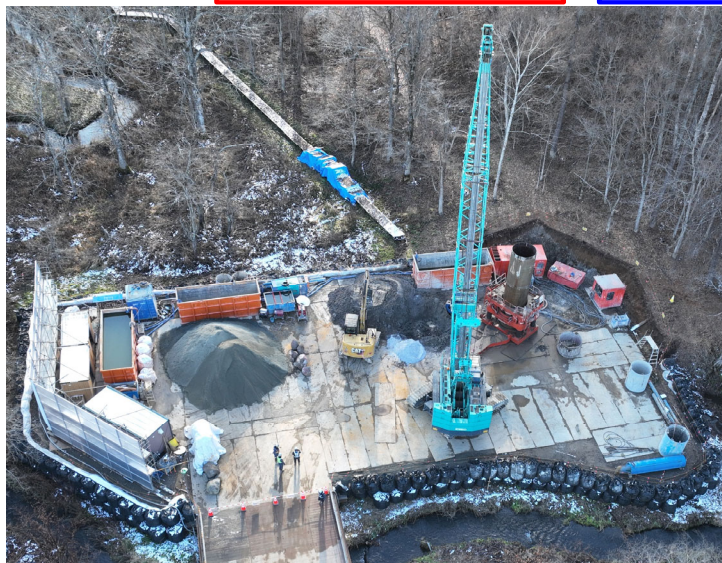
岩塊撤去状況

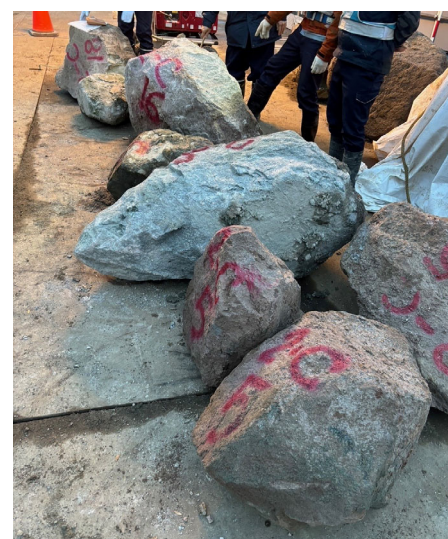
今回撤去した岩塊(長径最大約1.4m)

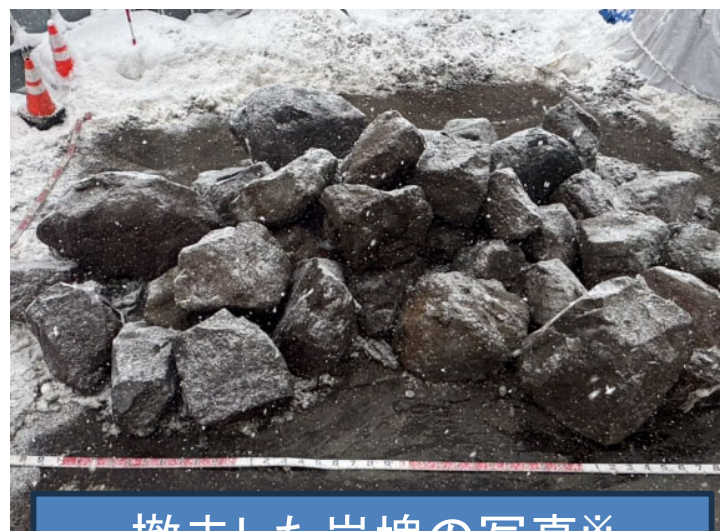
撤去した岩塊の写真※

※ケーシング掘削時に割れた可能性があり、実際にはさらに大きい岩塊であった可能性がある。

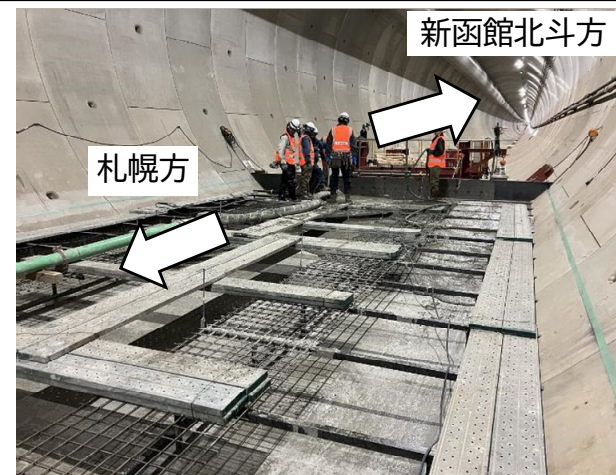
小樽方一次インバートコンクリート打設の様子

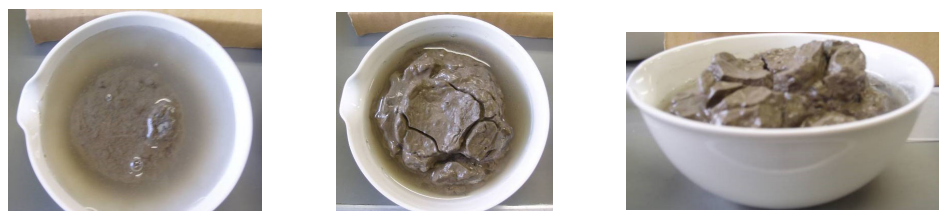
新第三紀の火山灰が堆積し形成した緑色凝灰岩(グリーンタフ)には、膨潤性鉱物(スメクタイト類)が含まれることがある(渡島トンネル(南鶉)工区)

水につけた直後 水につけて4時間後 水につけて24時間後

膨潤性鉱物(スメクタイト類)が吸水・膨張

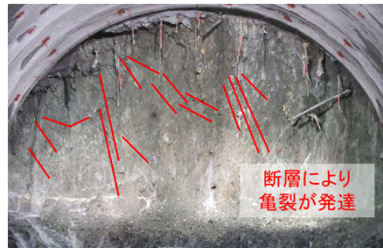
断層がずれ動くことで岩石が破砕され、亀裂発達部や破砕帯や形成される

【特徴1】断層運動に伴う弱部の形成

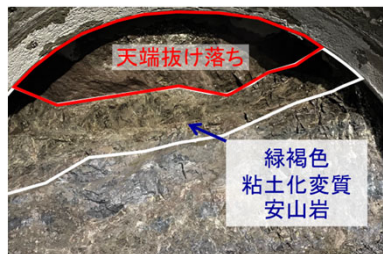
熱水変質※やマグマの貫入(貫入岩)により、複雑で軟弱な地質になりやすい

【特徴2】火山活動に伴う岩石の強度低下
