札幌市スポーツ局スポーツ部

| 業務名 | 図 面 名 | 図 番 |
|---|---|---|
| 白石温水プール外壁化粧柱保全業務 | 詳細図 | SCALE |

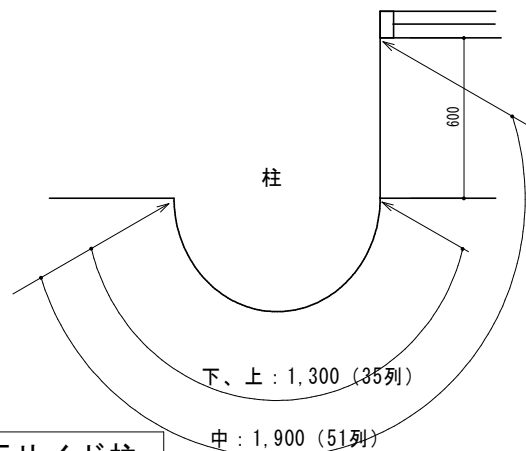
両サイド柱

保全内容

A : 笠木補修（脆弱部撤去→樹脂モルタル補修→既存色に併せて塗装）

B : 既存タイル撤去→モルタル塗り（t50金ごて）→複層塗材RE

C : 既存塗装上に塗装（下塗りシーラー→上塗り）

▼ : 目地成形→PU2シーラー→C部と合わせて塗装

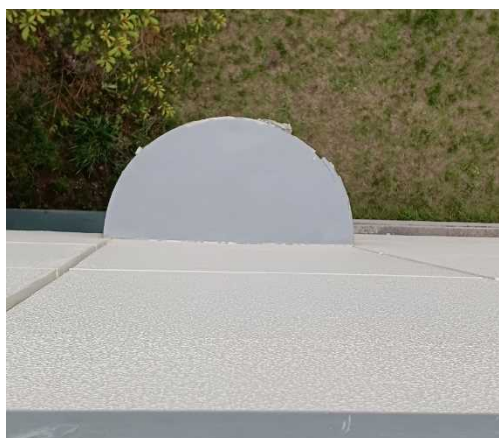
(笠木の状況)
